重要文化財

龍福寺本堂

〈保存修理工事〉

重要文化財龍福寺本堂保存修理工事

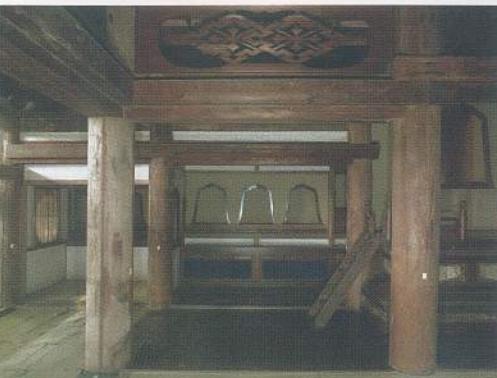
「ほー五」丸柱面に残る須弥壇跡

背面中央にある須弥壇に対し手前の丸柱面に須弥壇の痕跡が残る。

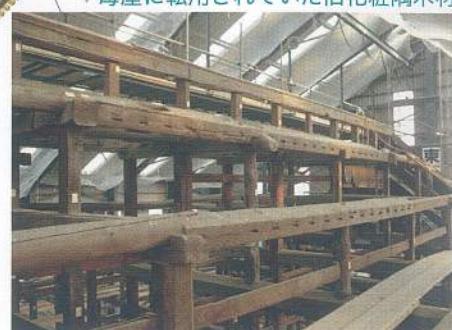
▼母屋に転用されていた旧化粧隅木材

等間隔に多数の小穴が側面に残る母屋はその形状から化粧隅木材と判った。

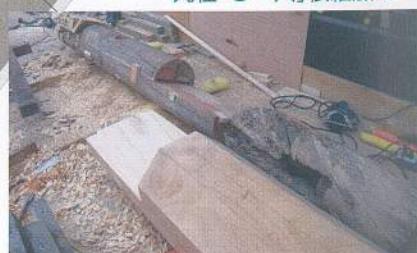
▼丸柱「ろー六」根継加工

床板付近の破損がひどい「ろー六」丸柱を再用するための工法に根継補修を選択した。

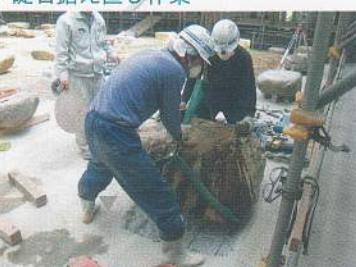
▼礎石据え直し作業

礎石表面に残る痕跡から、礎石10石は興隆寺から移築していることが判明。残る20石は被焼した痕跡が見られるため前龍福寺客殿の礎石を据え直したこと判った。そのため、再用する興隆寺礎石は据え付けた後に表面を削ることが無いよう丸柱の根元高さに合わせて上下させている。丸柱も礎石も、安易に削り直すことを避けるため行う手法であり、部材を保存する考え方のひとつである。
